I. MEMORIA

AJUNTAMENT DE LA CIUTAT D' EIVISSA PLAN DIRECTOR DE LAS MURALLAS DE EIVISSA

**PROYECTO BÁSICO Y DE EJECUCIÓN DE RESTAURACIÓN
DE PARAPETOS ENTRE SAN BERNARDO Y SANTA TECLA**

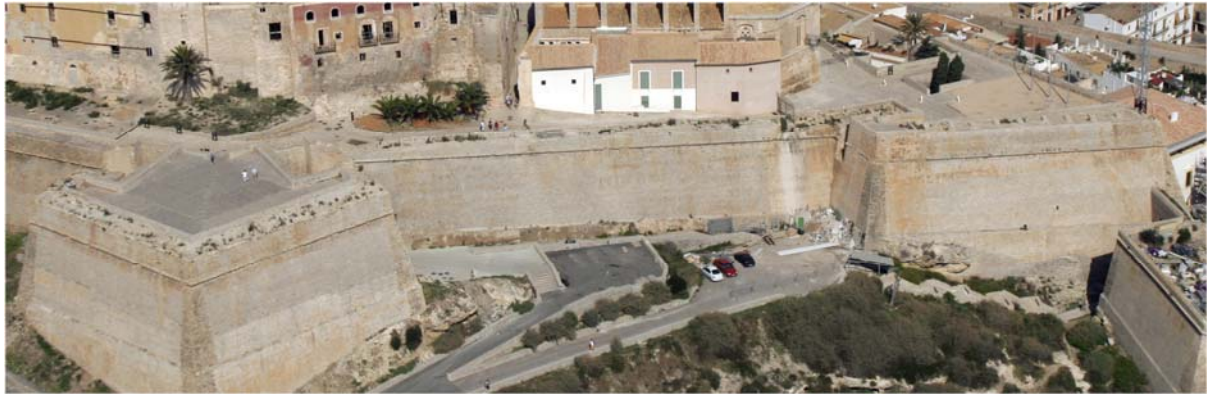
01. Imagen aérea de los baluartes de San Bernardo y Santa tecla

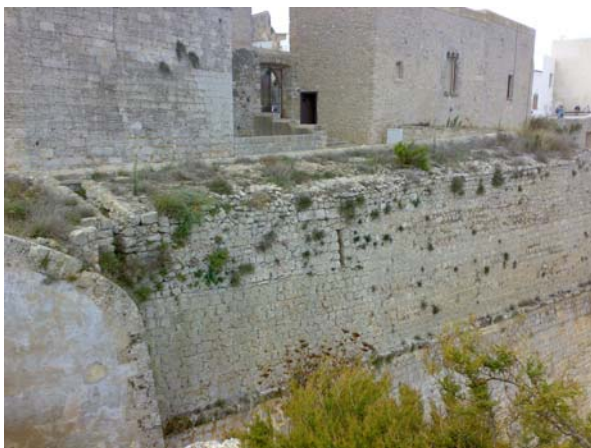
02. Vista del paramento lateral desde Santa Tecla hacia la puerta del museo

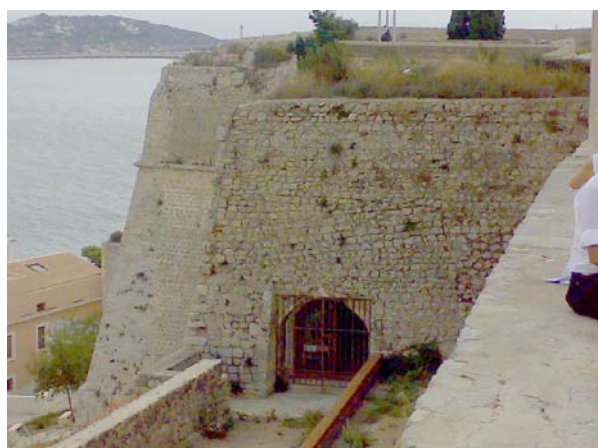
03. Vista del paramento lateral de la puerta del museo

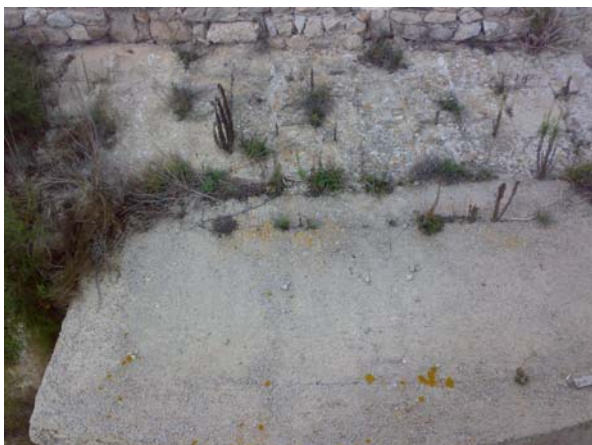
06. Vista de la casamata de Santa Tecla, losado

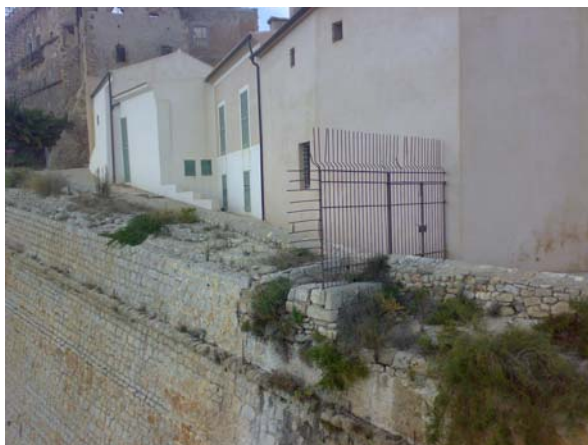
07. Vista del paramento entre baluartes y ubicación de puerta a reformar

La presencia de una puerta en estado deplorable en el acceso al baluarte de Santa Tecla se solventa mediante la colocación de una nueva, en acero inoxidable como material principal, resistente a las condiciones climáticas propias del lugar.
